**Fondo de Desarrollo de la Investigación
FONDEI**

**INVESTIGACIÓN Y APLICACIÓN DE TÉCNICAS
DE CONTROL DE RUIDO PARA BUSES DE LA
LOCOMOCIÓN COLECTIVA.**

Universidad Tecnológica Vicente Pérez Rosales

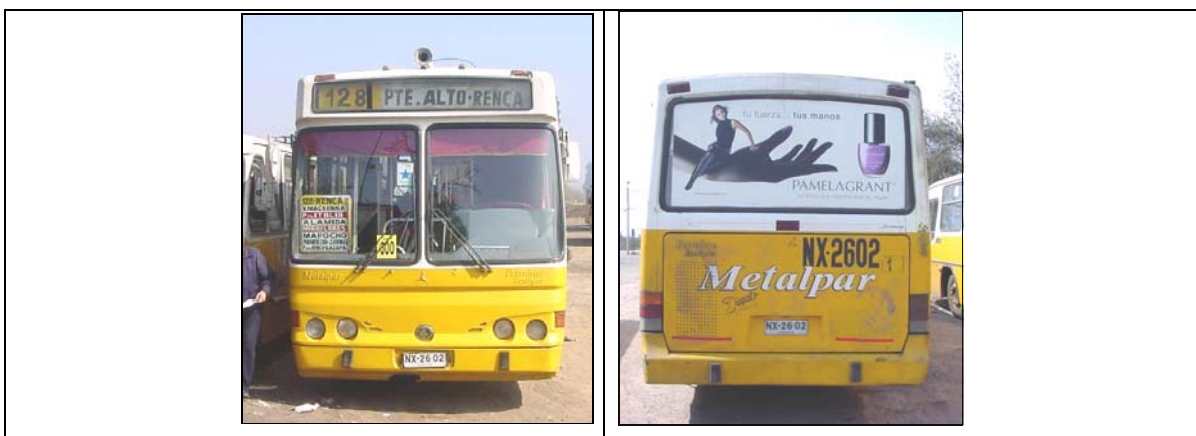
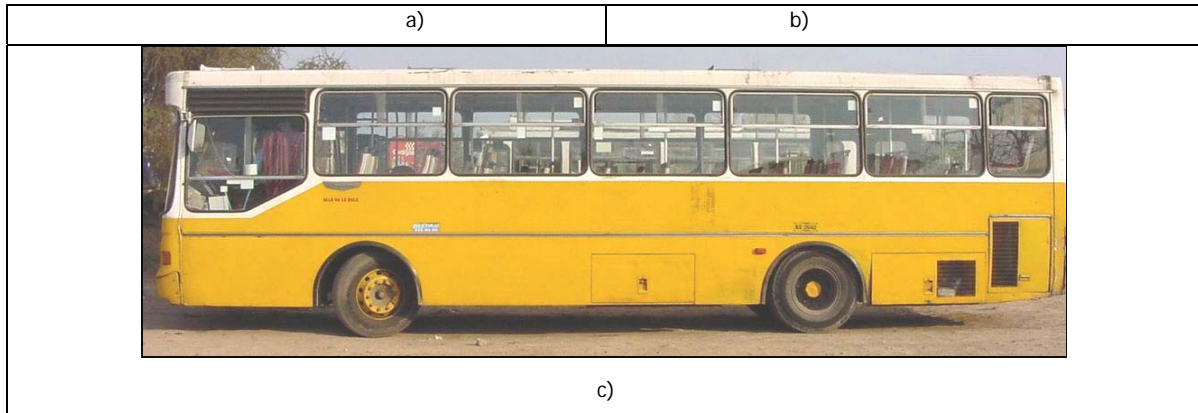
Fig. 5.1 – a) Vista frontal del bus. b) Vista trasera del bus. c) Vista lateral del bus. (Fuente: Elaboración propia).

El vehículo seleccionado para realizar este trabajo es un bus marca Metalpar, modelo Petrohué Ecológico, carrozado en Chile en el año 1996 por la empresa Metalpar S.A. Actualmente forma parte del recorrido n° 128 (Puente Alto-Renca) de la licitación actual vigente (1998) y su propietario es el Sr. Walter Godoy. La figura 5.1 muestra fotografías del bus seleccionado.

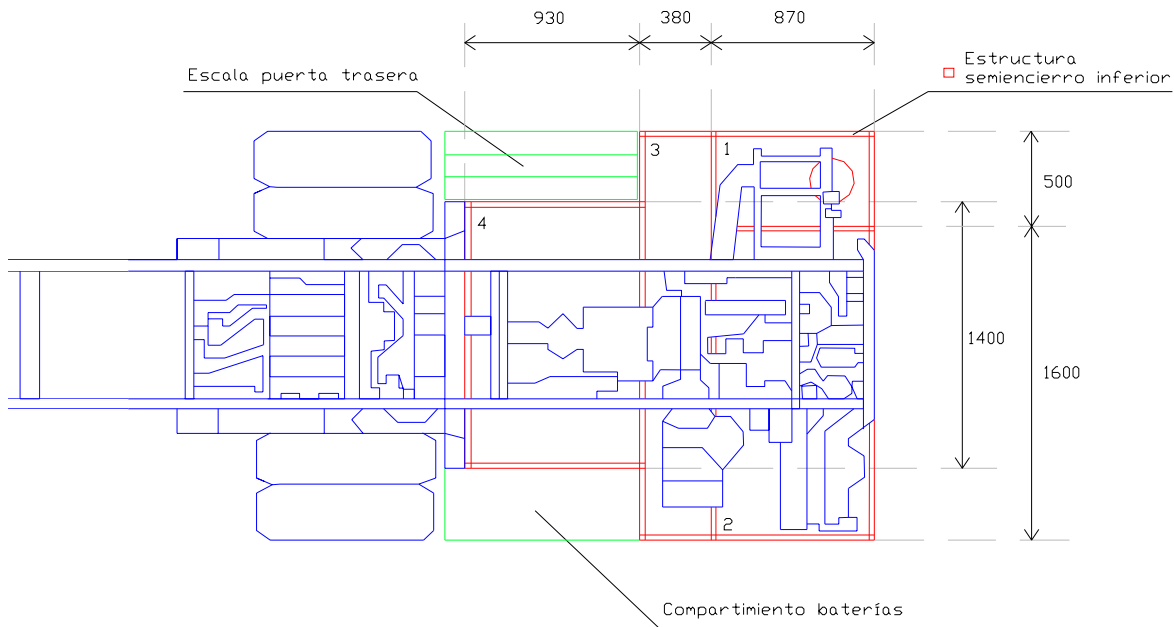
Fig. 5.22 – Vista superior de parte trasera del chasis OH 1420. Se incluye la estructura de soporte para el semiencierro y sus dimensiones. La numeración presentada se refiere a las 4 placas que conforman el encierro del piso. (Fuente: Elaboración propia).

A partir de las restricciones presentadas anteriormente, se determinó crear una superficie compuesta únicamente de placas metálicas, apernadas a una estructura de soporte como se muestra en la figura 5.22.

Esta estructura cubre aproximadamente una superficie total de $5,0\text{m}^2$ y se extiende desde el parachoques trasero hasta el eje trasero del bus. La superficie del semiencierro consta de 4 placas removibles (ver fig. 5.22), donde la placa 2 se diseña como bandeja para que se pueda acceder de forma rápida a la zona que se encuentra justo debajo del motor, que es donde se requiere mayor mantención. La placa 1 considera una abertura para la instalación de un extractor de aire, el que se detallará mas adelante.

La estructura inferior está formada por perfiles metálicos tipo U y tipo L, de 2mm de espesor. Las placas metálicas a utilizar tienen un espesor de 3mm, las cuales tienen una aislación de 12dBA, incluyendo la abertura en la placa 1. Este valor se calculó mediante el modelo de predicción combinado de TL Sharp – Davy [11].

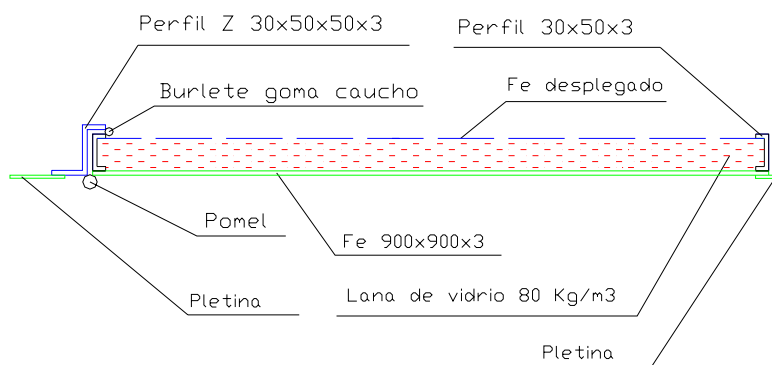
Fig. 5.29 – Diseño de puerta de acceso al motor. Vista superior para un paño. (Fuente: Elaboración propia).

La estructura de sus paños consta de perfiles tipo U de 3mm, soldados a una placa metálica de 3mm de espesor, los cuales se montan en un marco construido con perfiles tipo Z (figura 5.29). En su interior se encuentra lana de fibra de vidrio cubierta con una malla de metal desplegado. Para sellar el espacio entre la puerta y el marco se han incluido burletes de goma caucho. Para sellar los espacios entre ambas hojas de la puerta y entre el marco de la puerta y la carrocería se ha usado pletinas de 2mm de espesor.

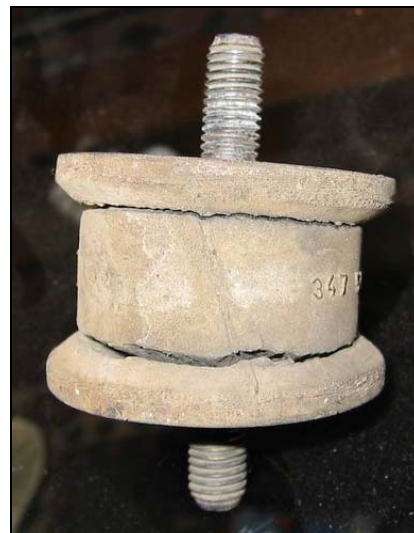
Fig. 5.31 – *Esquema del soporte antivibratorio con su estructura de montaje y fotografía del estado deteriorado del soporte original del fabricante. (Fuente: Elaboración propia).*

Los soportes antivibratorios vienen instalados de fábrica para aislar la vibración transmitida desde el silenciador hacia la carrocería. Sin embargo, las observaciones detectaron que estos elementos se encontraban en mal estado, por lo que es conveniente reemplazarlos por los soportes originales del fabricante. Un esquema del soporte es mostrado en la figura 5.31.

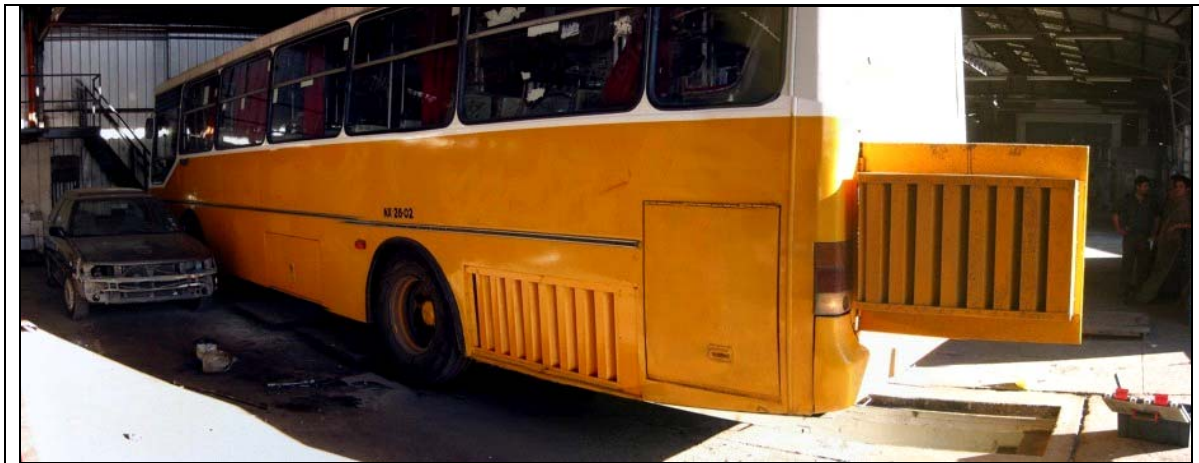
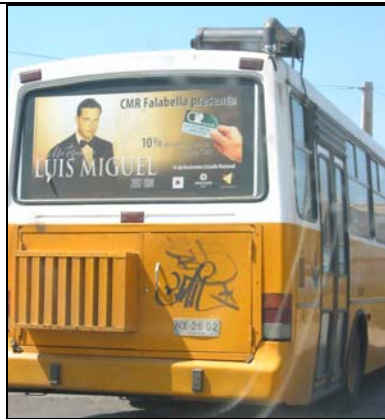
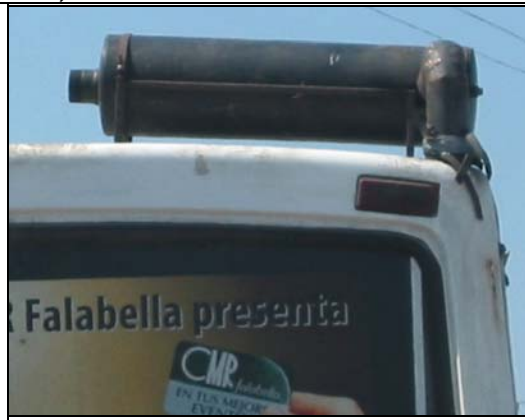
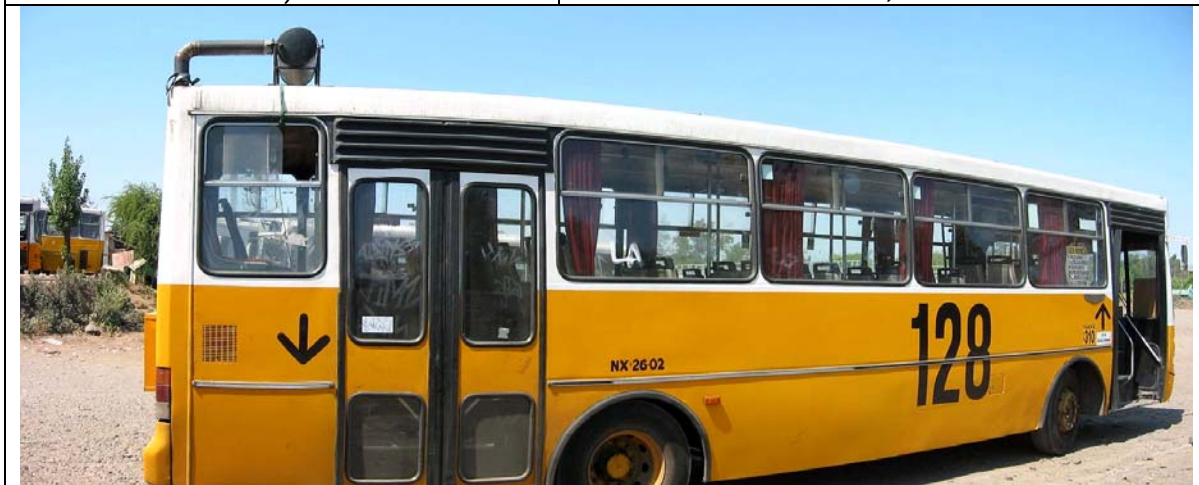
Fig. 5.40 – a) Vista costado izquierdo. b) Vista parte trasera. c) Detalle silenciador de escape sobre el techo. d) Vista costado derecho.

Finalmente, se muestran imágenes del resultado de la instalación efectuada.
